Program prac konserwatorskich

(opis technologiczny)

**MAŁOWANIE NAWY GŁÓWNEJ
KOŚCIOŁA PW. MATKI BOŻEJ RÓŻAŃCOWEJ W RACIBORZU**
ul. Czynu Społecznego
47-400 Racibórz

Program prac konserwatorskich MALOWANIE NAWY GŁÓWNEJ

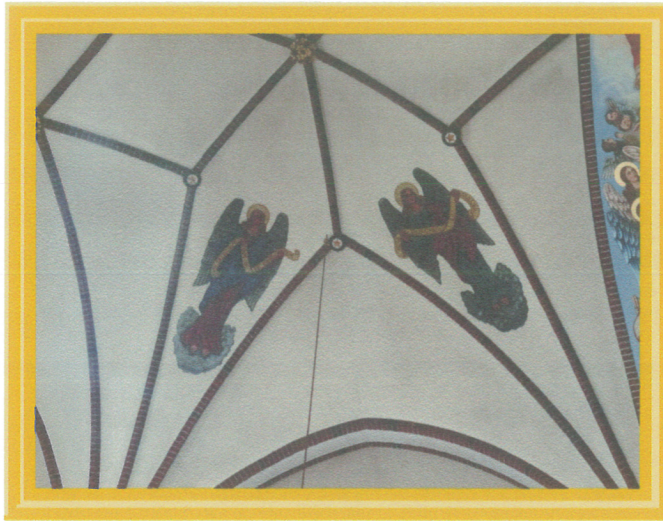
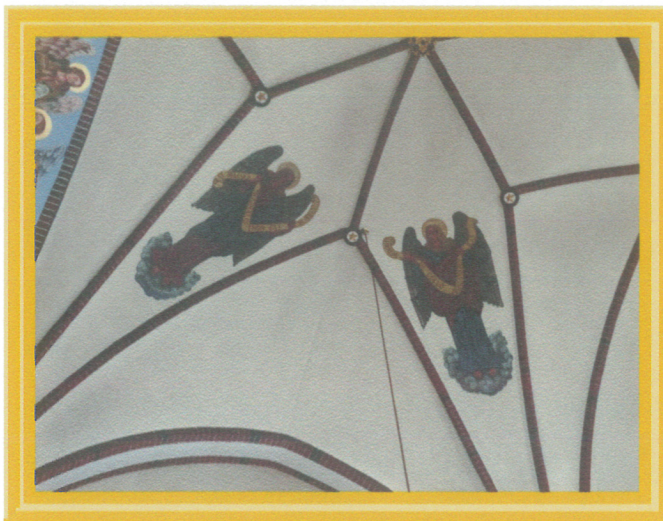
Polichromie znajdują się w wysklepkach gwieździstego sklepienia nawy głównej, przedstawiają cztery postaci aniołów. Na podstawie oględzin stwierdza się dobry stan zachowania, bez widocznych spękań. Malowidła są pociemniałe, bardzo zabrudzone i zakurzone, pokryte pajęczynami.

Polichromie znajdujące się w wysklepkach sklepienia gwieździstego.

Celem planowanej renowacji jest przywrócenie czytelności malowideł sufitowych w nawie głównej kościoła pw. Matki Bożej Różańcowej w Sudole, nadanie im ich pierwotnego, schludnego wyglądu. Zabiegi obejmujące prace renowacyjne to przede wszystkim oczyszczenie powierzchni z lotnych nawarstwień kurzu i z pajęczyn, uzupełnienia warstwy malarskiej poprzez punktowanie idealnie scalające i naśladowcze do oryginału, uwypuklenie i podkreślenie jego wartości estetycznych. Zgodne z oryginałem technologie i środki oparte na krzemianach, pigmenty odpowiednie do technik mineralnych.

1. Wykonanie dokumentacji fotograficznej i opis stanu zachowania
2. Dokładne oczyszczenie, odkurzenie malowideł z luźnych naleciałości przy użyciu gumy chlebowej
3. Usunięcie wtórnych nawarstwień w postaci werniksów, warstwy pokostu i przemalowań przy zastosowaniu substancji chemicznych po wykonaniu prób i mechanicznie przy zastosowaniu skalpela
4. Wykonanie retuszy scalających, punktowanie warstwy malarskiej
5. Wykonanie dokumentacji powykonawczej

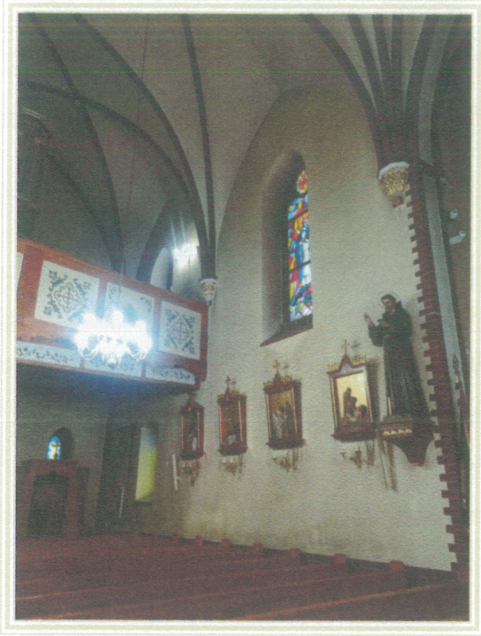
Wszystkie ściany nawy głównej wraz z sklepieniami wykazują silne zabrudzenie oraz przebarwienia. Planowane jest pozostawienie obecnych, oryginalnych i wtórnych wypraw tynkarskich i malarskich z

Wnętrze nawy głównej

Po wyczyszczeniu i uzupełnieniu tynków, powierzchnie należy pomalować gotowymi farbami zolowo - krzemianowymi do wewnątrz np. firmy Keim, przygotowywanymi w odpowiednich warunkach technologicznych (fabrycznie). Zachować istniejącą kolorystykę , czyli biel. Malowanie należy poprzedzić próbami weryfikującymi wybór właściwego odcienia bieli.

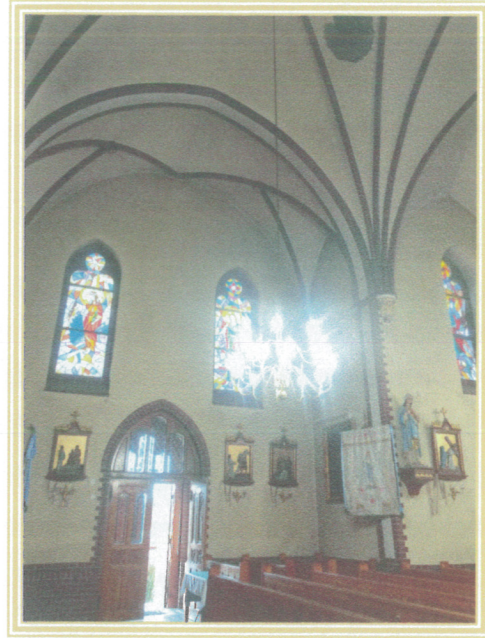
Ściana elewacji północnej
